第5章 呑川の水害

2. 呑川災害史

4. 呑川洪水の事例

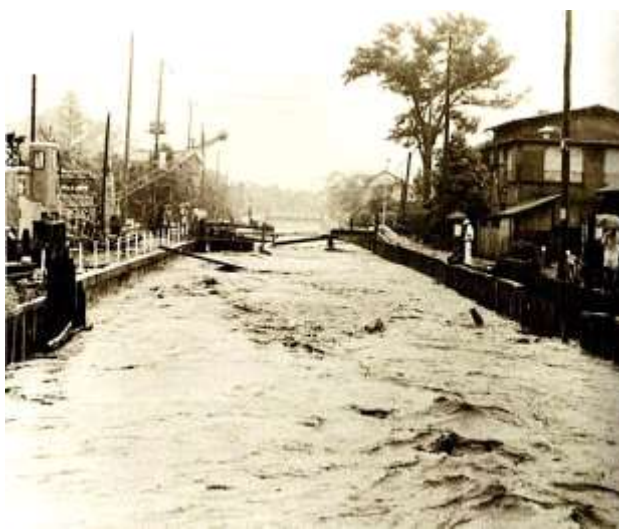
1952 (昭和 27) 年 9 月 台風

呑川は護岸近くまで水位が上がり、あふれそうになり、「妙見橋」(池上)が流されました。今は伐採された「大ケヤキ」のそばに落下した木造の「妙見橋」と、それを支えるクレーンが見えています。

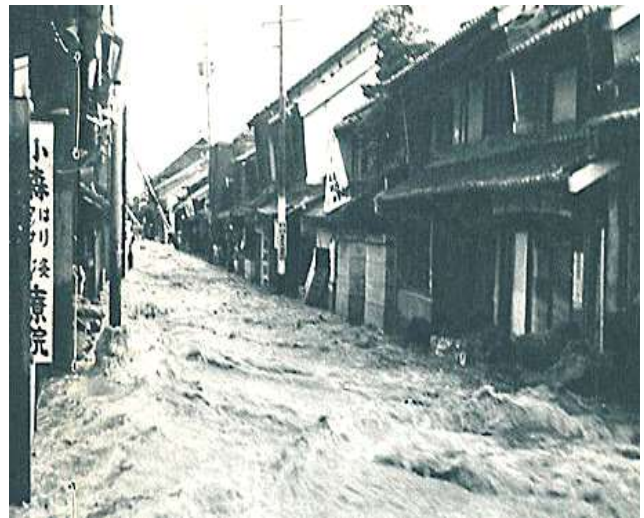
1958 (昭和 33) 年 9 月 27 日「狩野川台風」

「伊勢湾台風」は戦後最大の被害をもたらしましたが、呑川流域では「狩野川台風」が最大でした。家々の間に流れるのは「川」ではなく、「旧池上道路(平間街道)」の上を激しい濁流が流れ、人も流されたそうです。

(池上四丁目付近 写真:指田文夫氏 HP より)

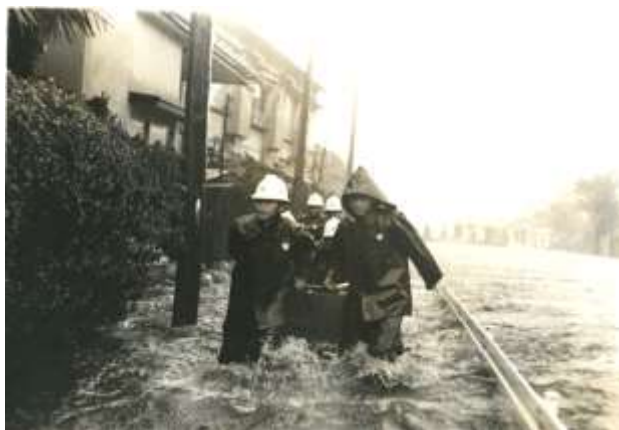
1966 (昭和 41) 年 6 月 23 日 台風 4 号

昭和 41 年の「台風 4 号」は「雨台風」と呼ばれ、呑川流域では大田区だけでも 400 所帯が床下浸水の被害を受けた。「大田区」のマークを付けた職員も避難や救助活動に奔走した。

南雪谷三丁目 円長寺橋付近 (写真:大田区提供)

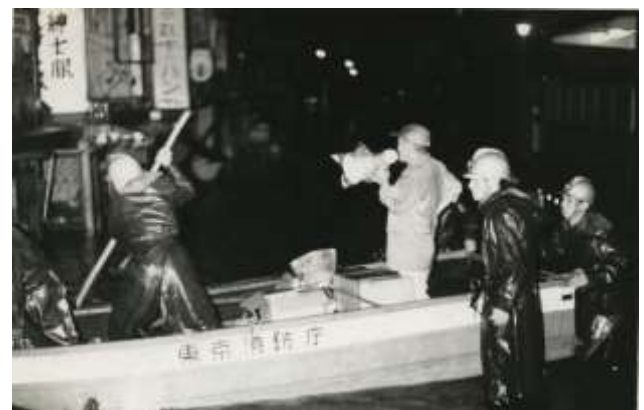
1966 (昭和 41) 年 6 月 23 日 台風 4 号

「台風 4 号」は夜になっても水が引かず、1 階は水浸しで外へ出られず救助艇で 2 階から避難をした。被害者に呼びかけるマイクの音は夜中鳴り響き緊迫した。呑川流域でもこんなことがあった。

南雪谷三丁目 円長寺橋付近 (写真:大田区提供)
